矢白別演習場・風蓮川水系土砂流出対策等に関する
最終調査報告書の公表について

最終調査報告書

平成 26 年 3 月 27 日

矢白別演習場・風蓮川水系土砂流出対策等検討委員会

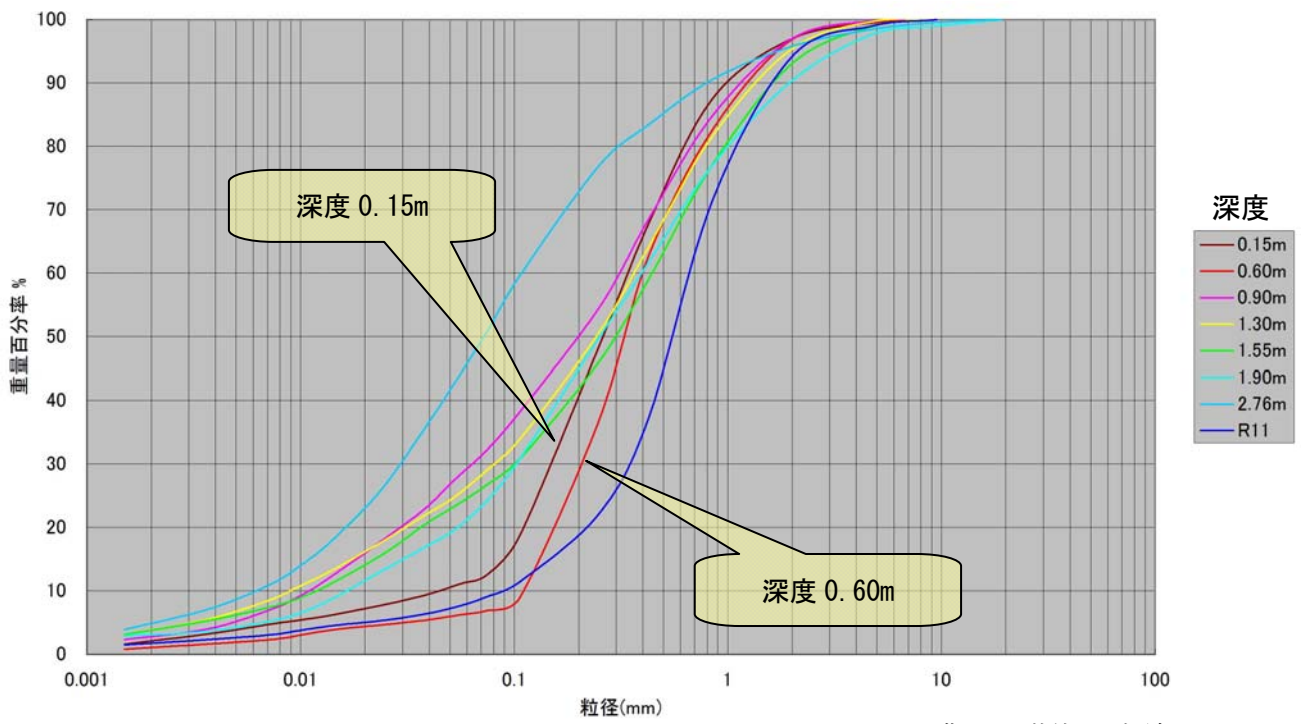
図 3-4 L8 粒径加積曲線

また、粒度分布からも火山灰質細砂の方が火山灰質中砂～粗砂に比べて細かい粒径の割合が多いことがわかる。図 3-4 参照。

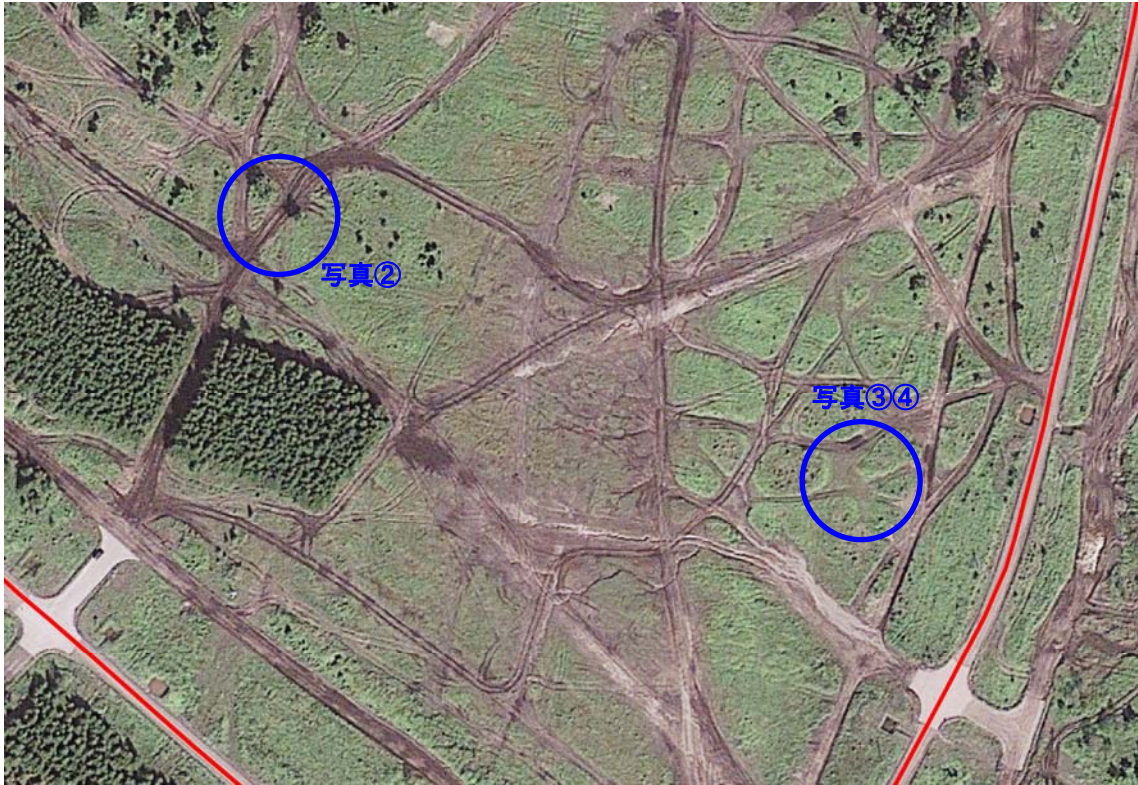
写真① 訓練区域の状況

地表が乱されることで土砂が生産され、降雨により河川へ流入する。

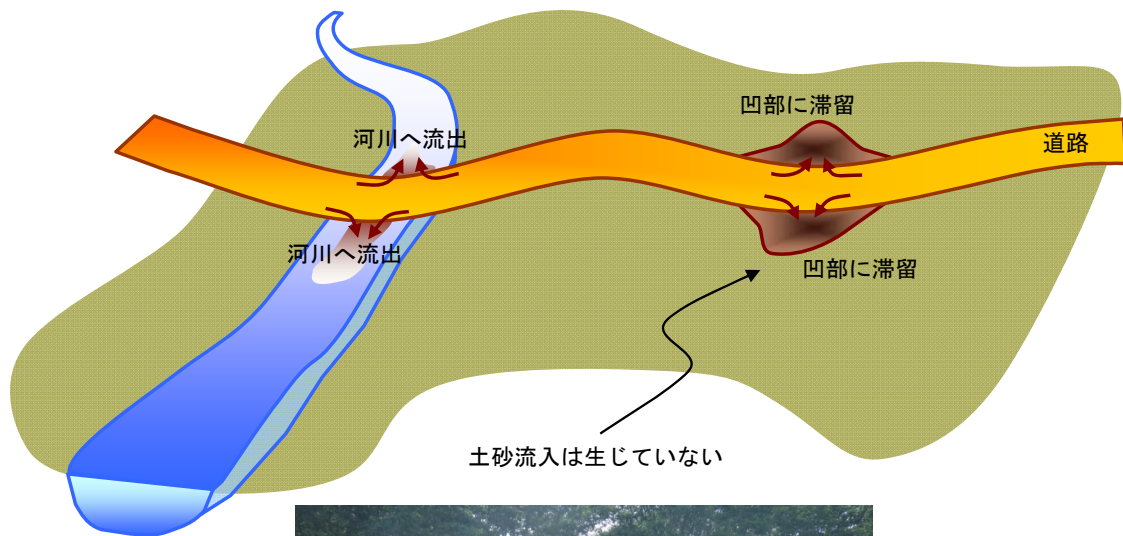
写真① 道路凹部の湛水状況

道路凹部で河川や谷部に接続していない箇所では、降雨時には湛水・浸透し、流出はしない。素堀浸透孔などに貯留され浸透する。

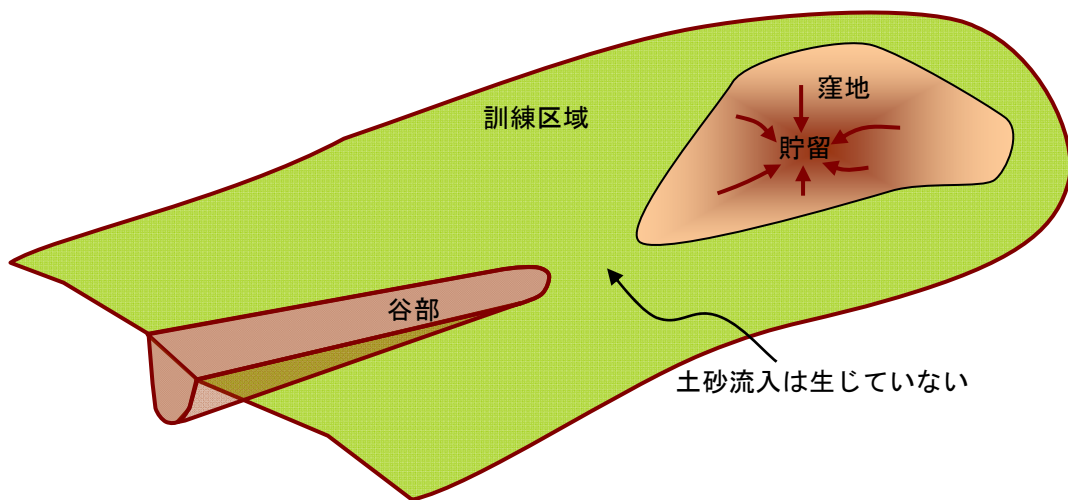
写真② 訓練地の凹地形

訓練地は凹凸が激しく、谷部の外縁より低い凹地形があるようなところでは、雨水は凹部で湛水・浸透し、谷部には流入しない。

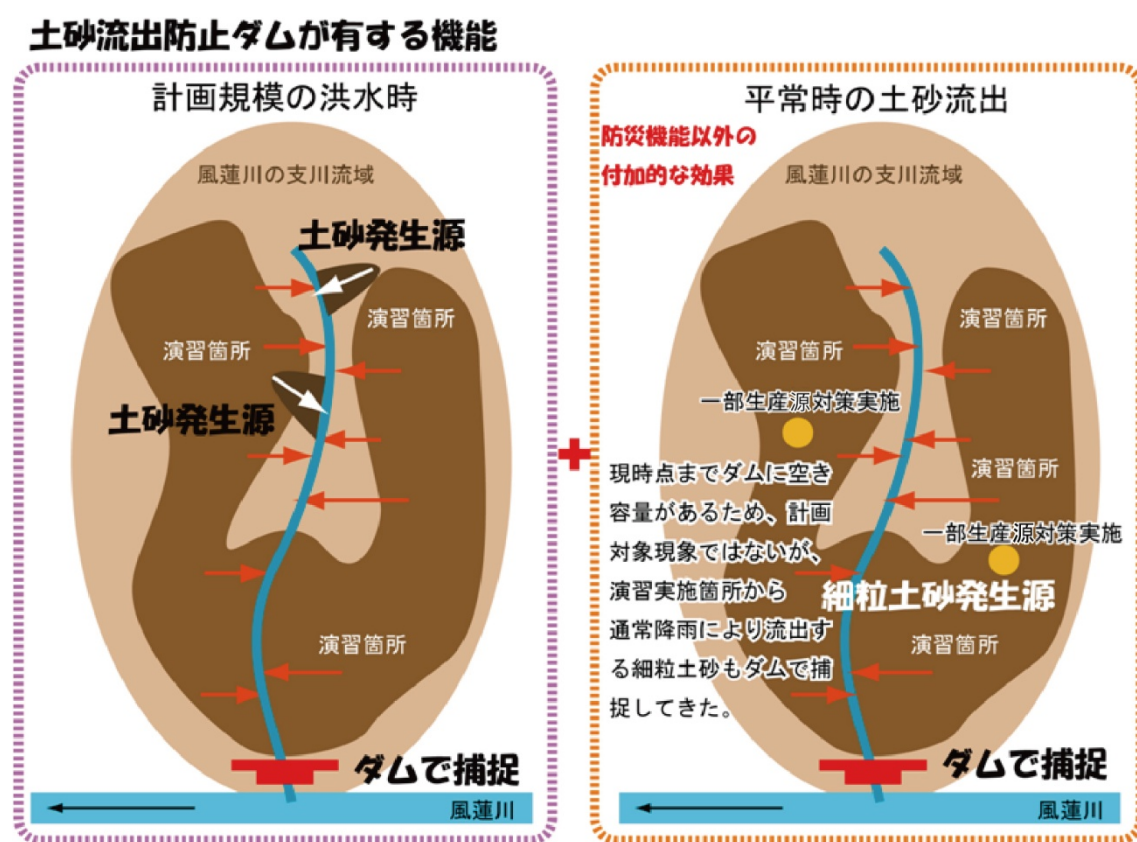
図 3-8 土砂流出防止ダムが有する機能 (現時点)

このダムは、計画洪水時の下流域の「治水安全度を高める機能」の他に、図 3-8 に示すように付加的な効果として通常出水による細粒土砂の流出も一部捕捉してきたと考えられる。(現在、貯砂容量に空きがあるため。)

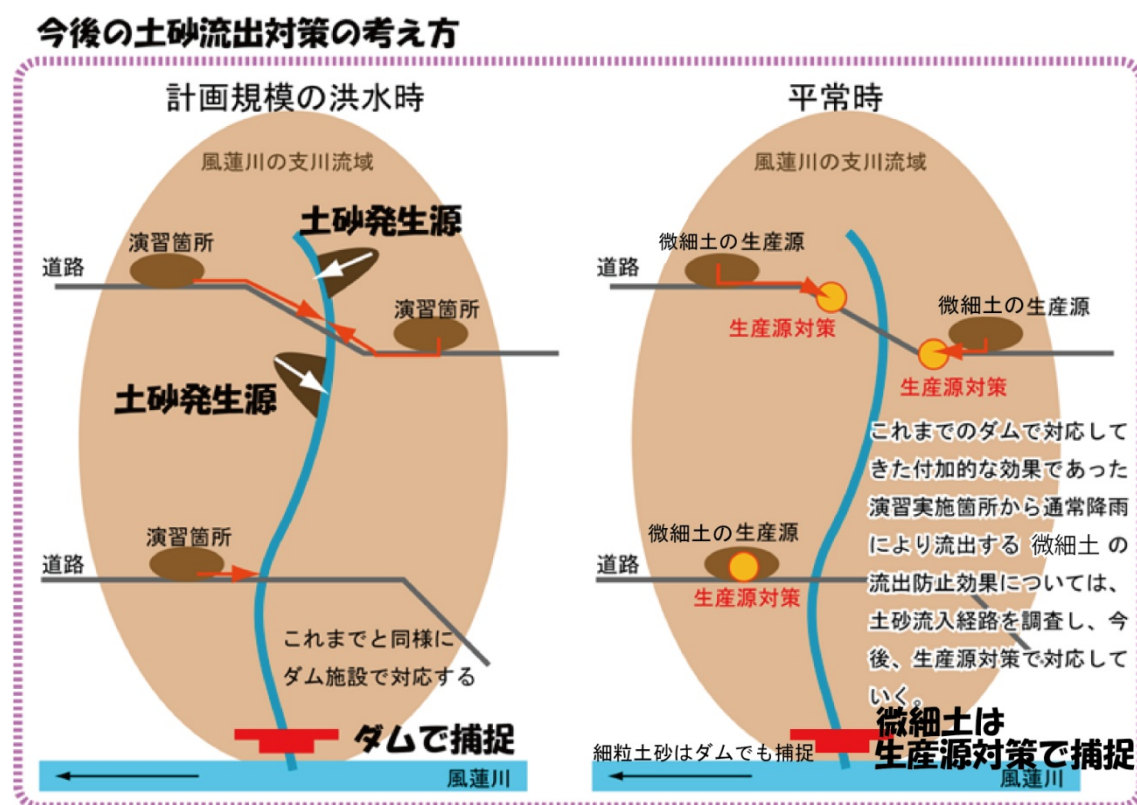
図 3-9 今度の土砂流出対策の考え方

しかし、平常時に流出する濁水の原因となる微細土は、不透過型ダムで捕捉することは困難である（一部の細粒土砂は捕捉可能）。そのため、今後は通常時の微細土の流出については、ダムではなく生産源対策を実施することにより、土砂生産・流出を抑制することが望ましい。

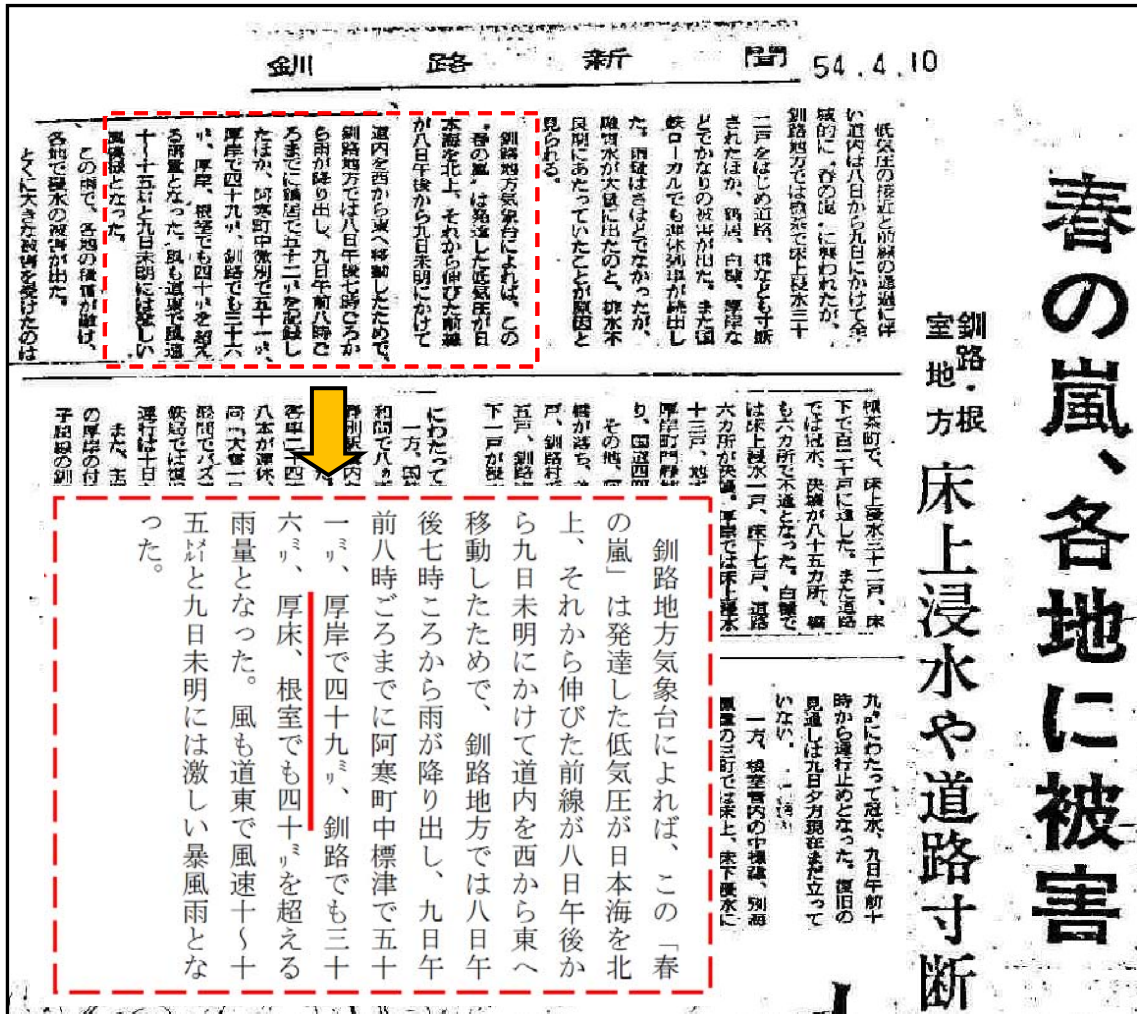
図 3-10 S54年4月8日に発生した災害

S54年4月8日、49mm/日という比較的小さな降雨（1/1 確率規模程度）で発生した。災害の内容は、風蓮川と国道243号線が交差する風蓮橋の地点で、水深10cm程度の濁水が道路上を100mに渡って流れたというものである。このときの浸水範囲は、約25km²程度である新聞に記載されている。

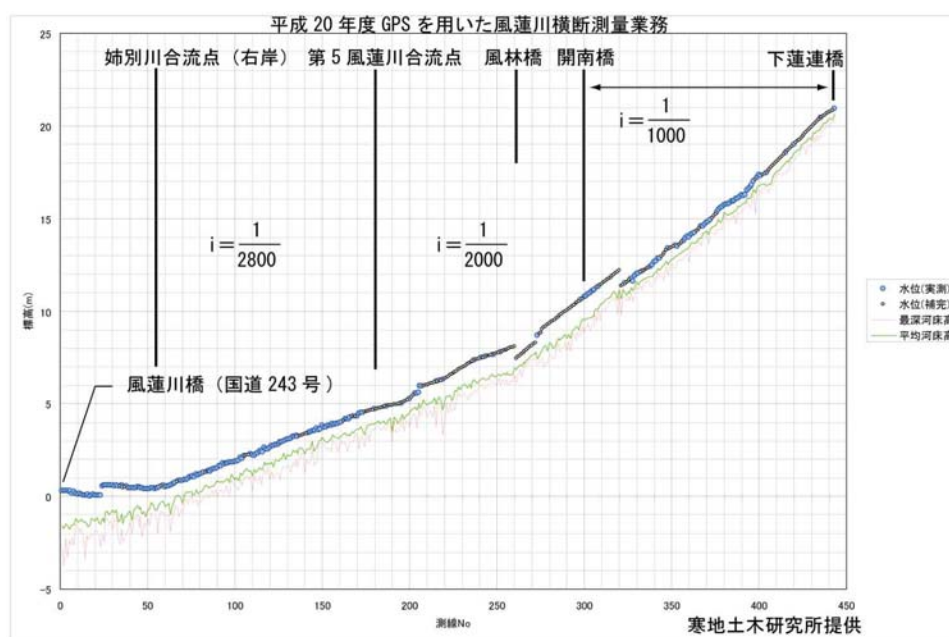
図 4-4 風蓮川横断測量図

一次元河床変動計算により、下流河道の河床上昇とそれに伴う越水氾濫等を計算するためには、河床の縦断データ（平均河床データ）および平均河道幅等が必要となる。河床縦断データは、寒地土木研究所が平成 20 年度に実施した「GPS を用いた風蓮川横断測量業務」（以下；“H20GPS 測量結果” とする）を用いた。

しかし、風蓮川の横断形状については、常時流水のある川幅のみの計測データであったため、計画規模時の出水による川幅（湿地への氾濫幅）は 1/25,000 の地形図から判読した。（台形断面）

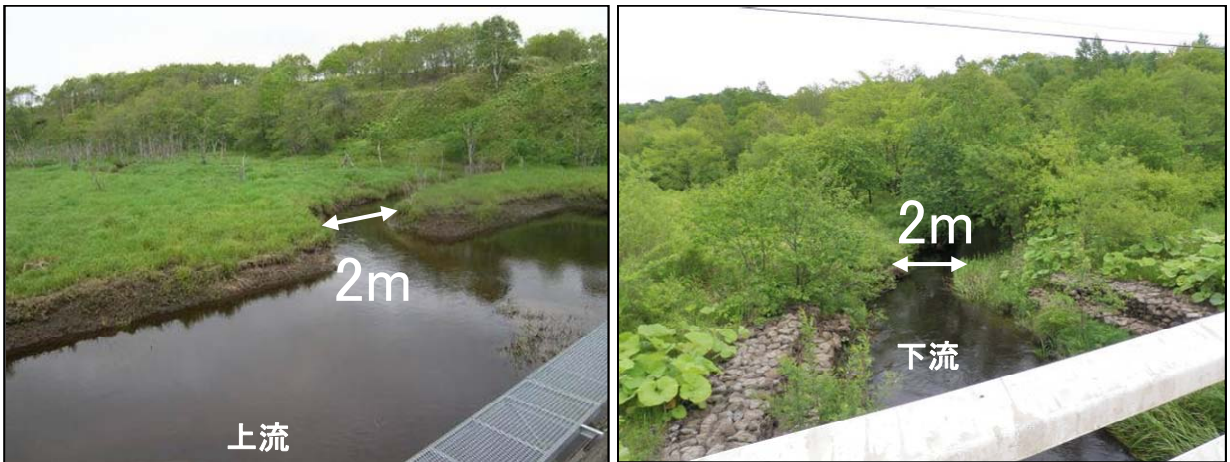
写真 4.1 玉川第1号砂防ダム上下流の流路（左；上流、右；下流）

平常時の流路の連続性を損なわないためには、別寒辺牛川水系での検討事例から、スリット幅を上下流の流路幅程度とするのが良いとされた。下の写真は玉川第1号ダムの上下流の現況流路であり、その流路幅は2m程度である。

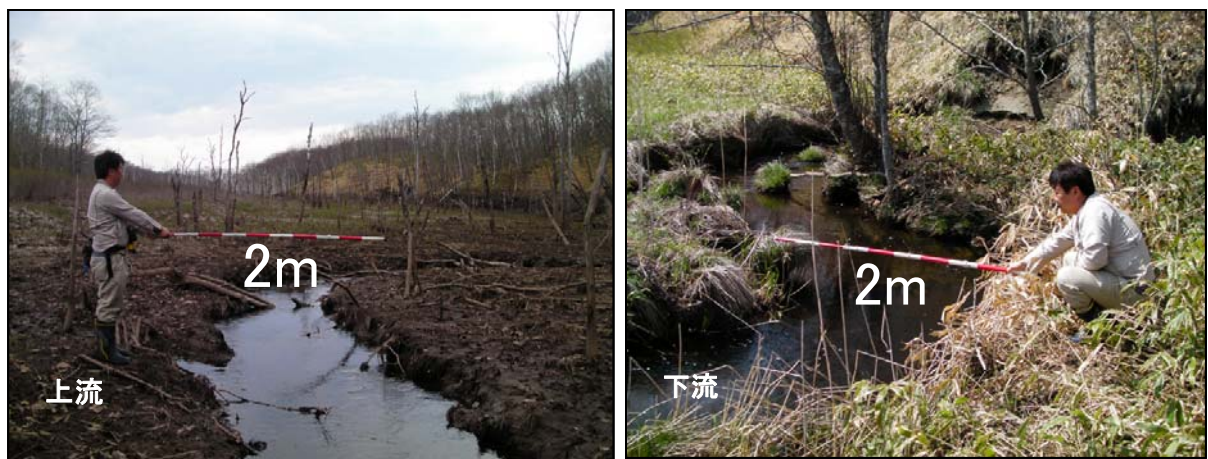
写真 4.2 楓沢第2号砂防ダム上下流の流路(左;上流、右;下流)

平常時の流路の連続性を損なわないためには、別寒辺牛川水系での検討事例から、スリット幅を上下流の流路幅程度とするのが良いとされた。下の写真は楓沢第2号ダムの上下流の現況流路であり、その流路幅は2m程度である。

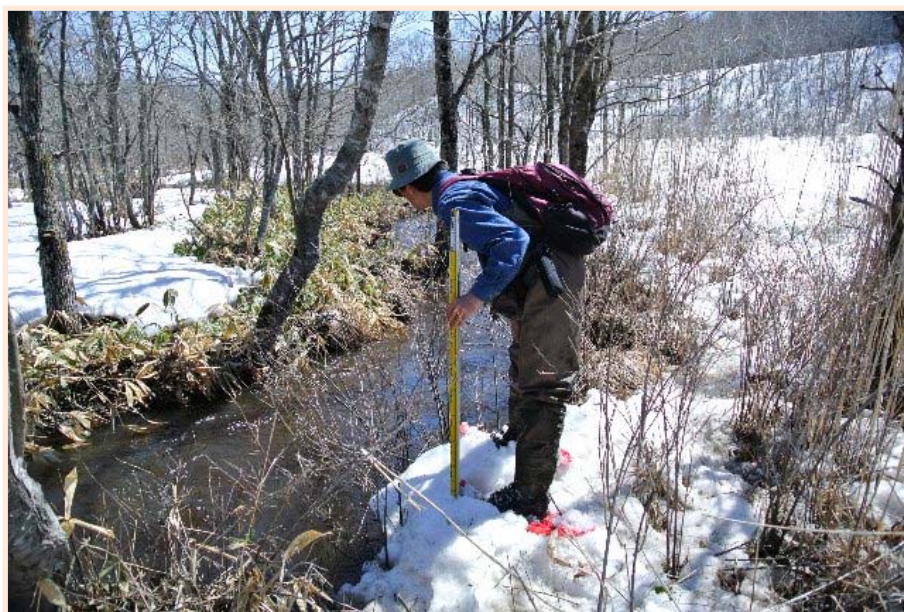
写真- 5.1 産卵床調査風景（平成24年4月楓沢）

端を調査終了点とした。写真-2.1に示すように、産卵床の判別は原則偏光グラスを用いた水上からの目視観察とし、判断が困難な場合のみ産卵床を掘って卵の有無を確認した。
